**Consulenza Tecnica di Parte
su incidente stradale**

Incidente stradale del giorno 19/05/2017
intersezione tra le vie Cosenz e Marconi
Trinitapoli (BT)

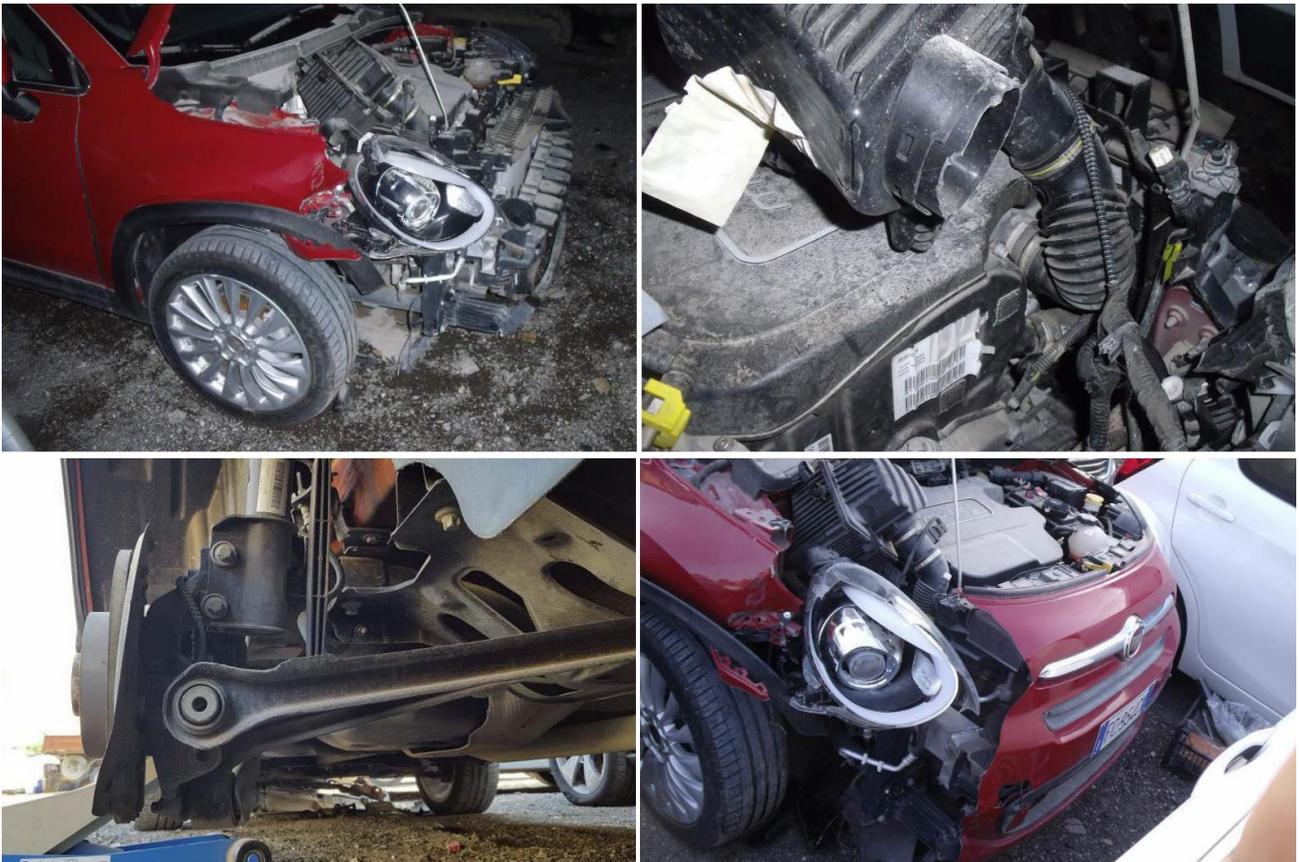
Figura 4 – Danni al veicolo A

Dalle foto si notano danni nella parte angolare destra (legati al secondo impatto), certamente si evidenziano: danni a tutto il fianchetto, al gruppo ottico, parafrango, paraurti anteriore, ammortizzatore, disco ruota (figura 4). Dal verbale si legge inoltre che vi sono anche ammaccature su tutta la fiancata sinistra e lo scoppio di entrambi gli pneumatici.

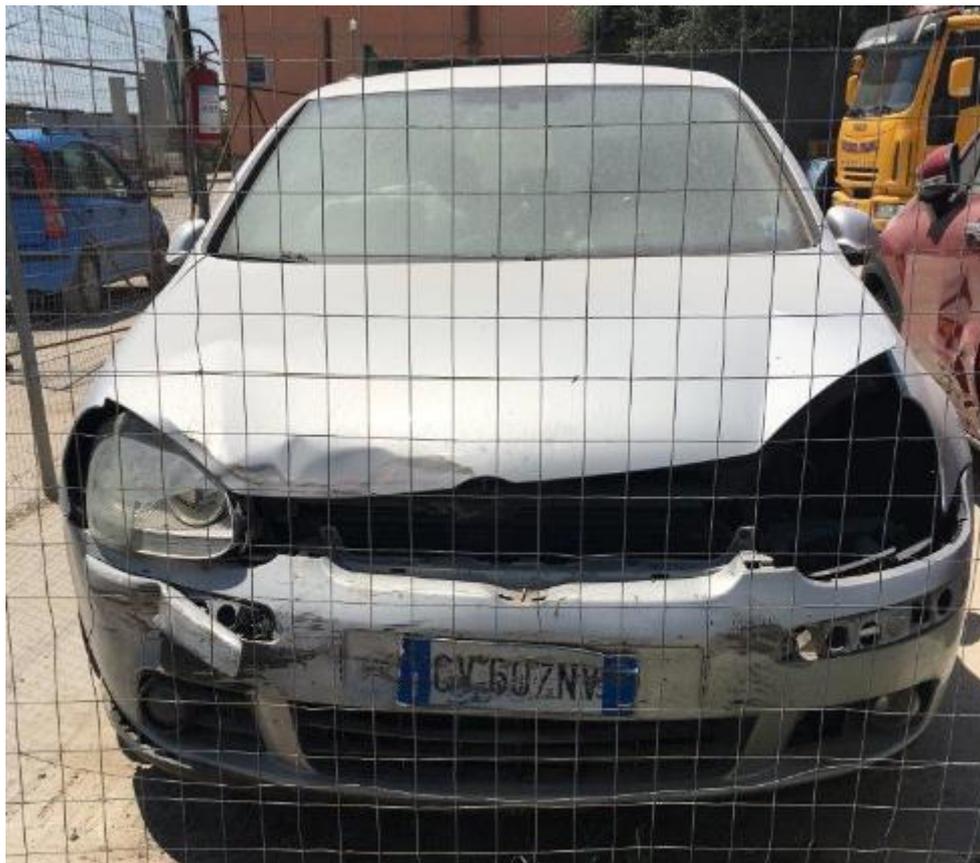
Figura 5 – Danni al veicolo B.

Per quanto concerne veicolo B sul verbale si legge che esso ha riportato danni su tutta la zona frontale (figura 5).

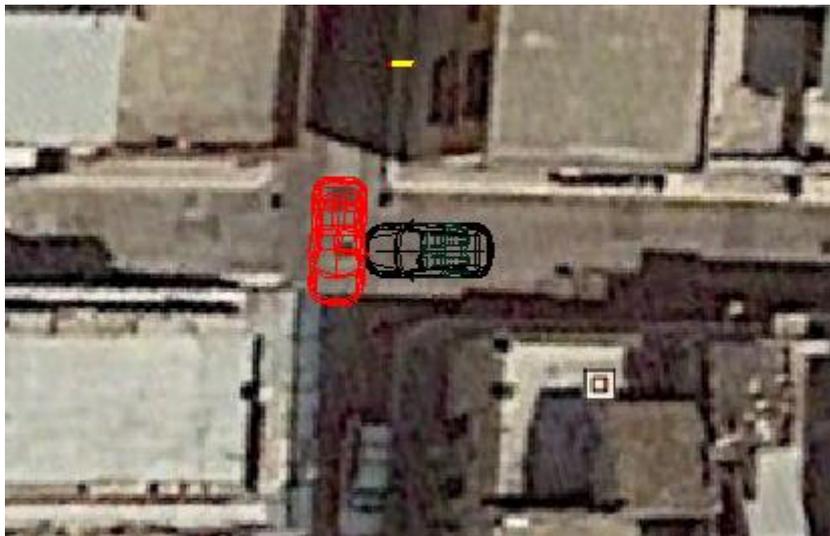
Figura 7 – Verosimile configurazione di impatto.

Dalla documentazione agli atti è possibile solo ipotizzare una configurazione d'urto tra i due veicoli che però, vista la conformazione delle due strade e più in generale del luogo del sinistro, riteniamo sostanzialmente corretta e verosimile. In figura 7 si riporta la possibile configurazione di impatto all'incrocio tra la via Marconi e la via Cosenz.

Il punto d'urto, stante le strette carreggiate delle due strade, si ritiene essere sostanzialmente in corrispondenza del centro dell'intersezione.

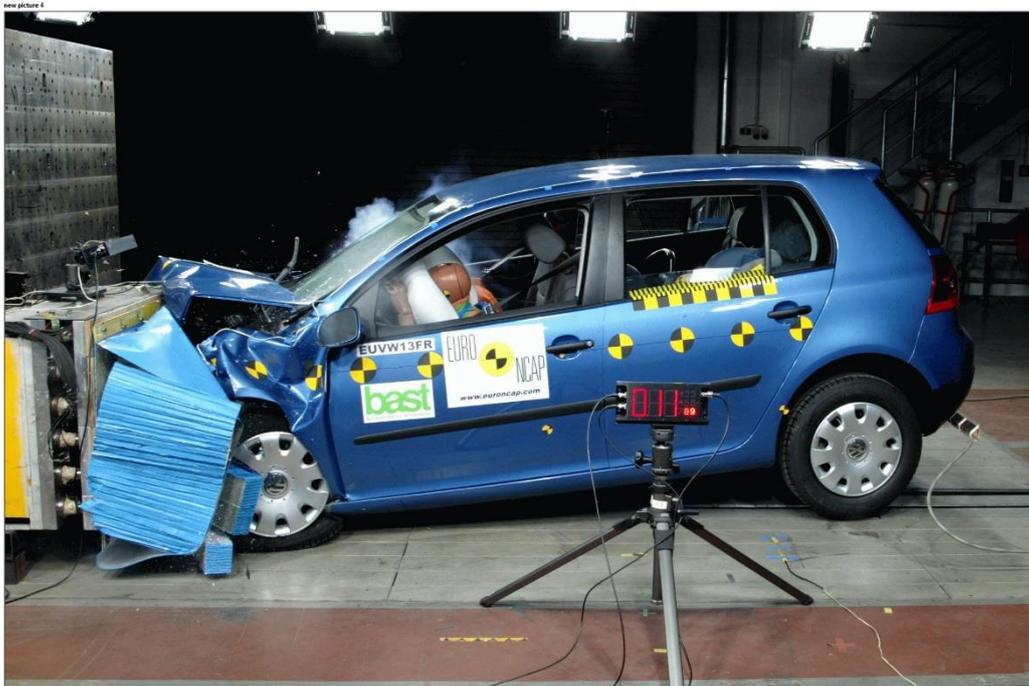
Figura 8 – Crash di riferimento per il veicolo B.

il Crash utilizzato è caratterizzato da un danno localizzabile nella parte Anteriore così come è possibile verificare dall'immagine sotto riportata

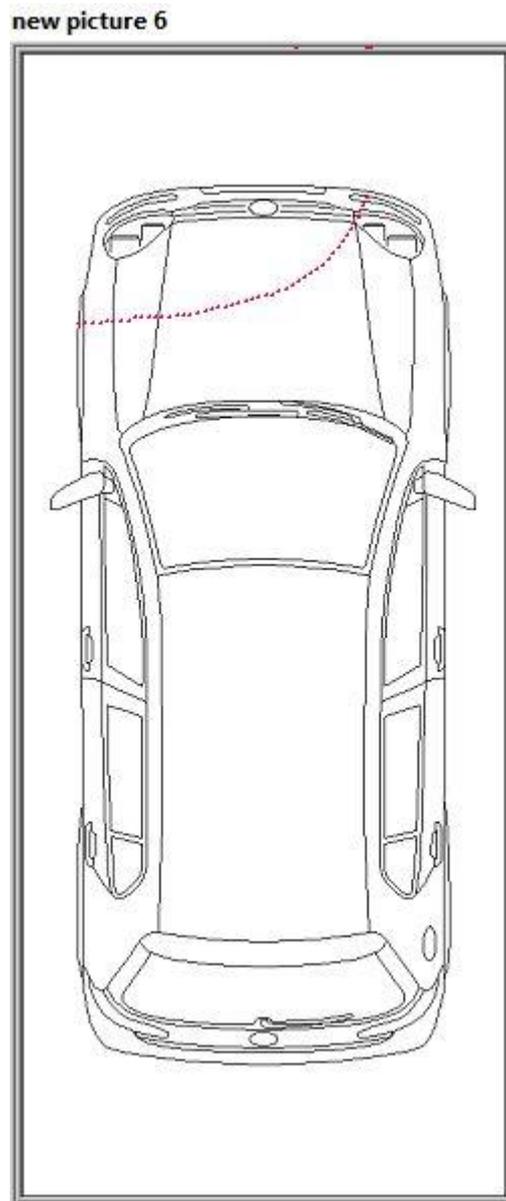
Figura 9 – Danno sul veicolo di riferimento.

il profilo di deformazione è invece riportato con il tratto rosso nella immagine in scala del veicolo visto dall'alto riportata nella figura seguente:

Il valore di EES del crash è di 59km/h a cui corrisponde un valore di energia di deformazione di 161157 J

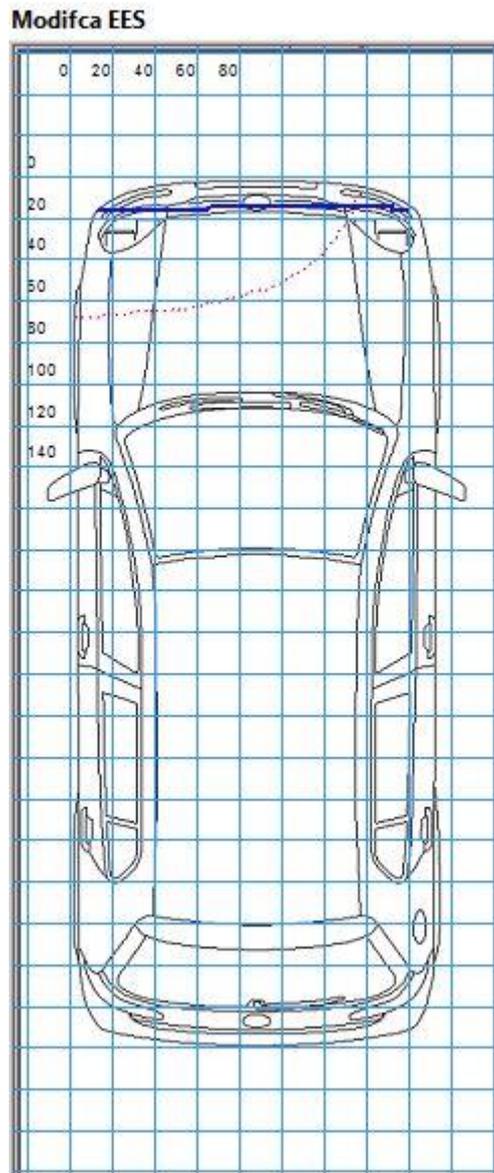
Figura 10 – Correzione del profilo del danno.

Il profilo di deformazione del crash è stato modificato così come riportato nella figura seguente per meglio rappresentare la deformazione del veicolo in oggetto

Il corrispondente valore di EES è di 20km/h a cui corrisponde un'energia di circa 20kJ.

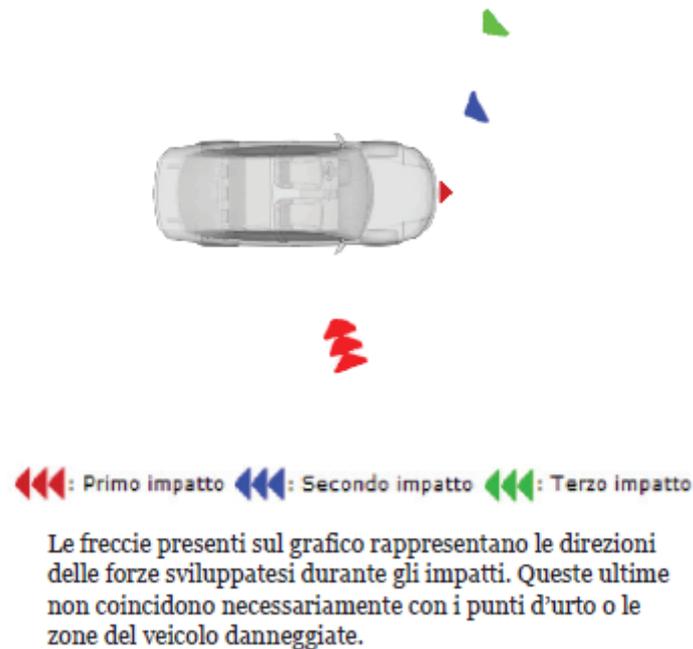
Figura 11 – Direzioni delle forze secondo il report OCTO.

Sul report della Octo Telematics si evince che il primo impatto sul veicolo A sembra essere avvenuto sul fianco destro con andamento leggermente antero-posteriore, mentre si leggono due impatti successivi sulla parte angolare destra (figura 7).

Questi andamenti delle forze sono in disaccordo con la dinamica dell'incidente che si è verificata. Questa incongruenza potrebbe essere legata ad una errata installazione del dispositivo scatola nera.
