## Verifica Software Fotogrammetria

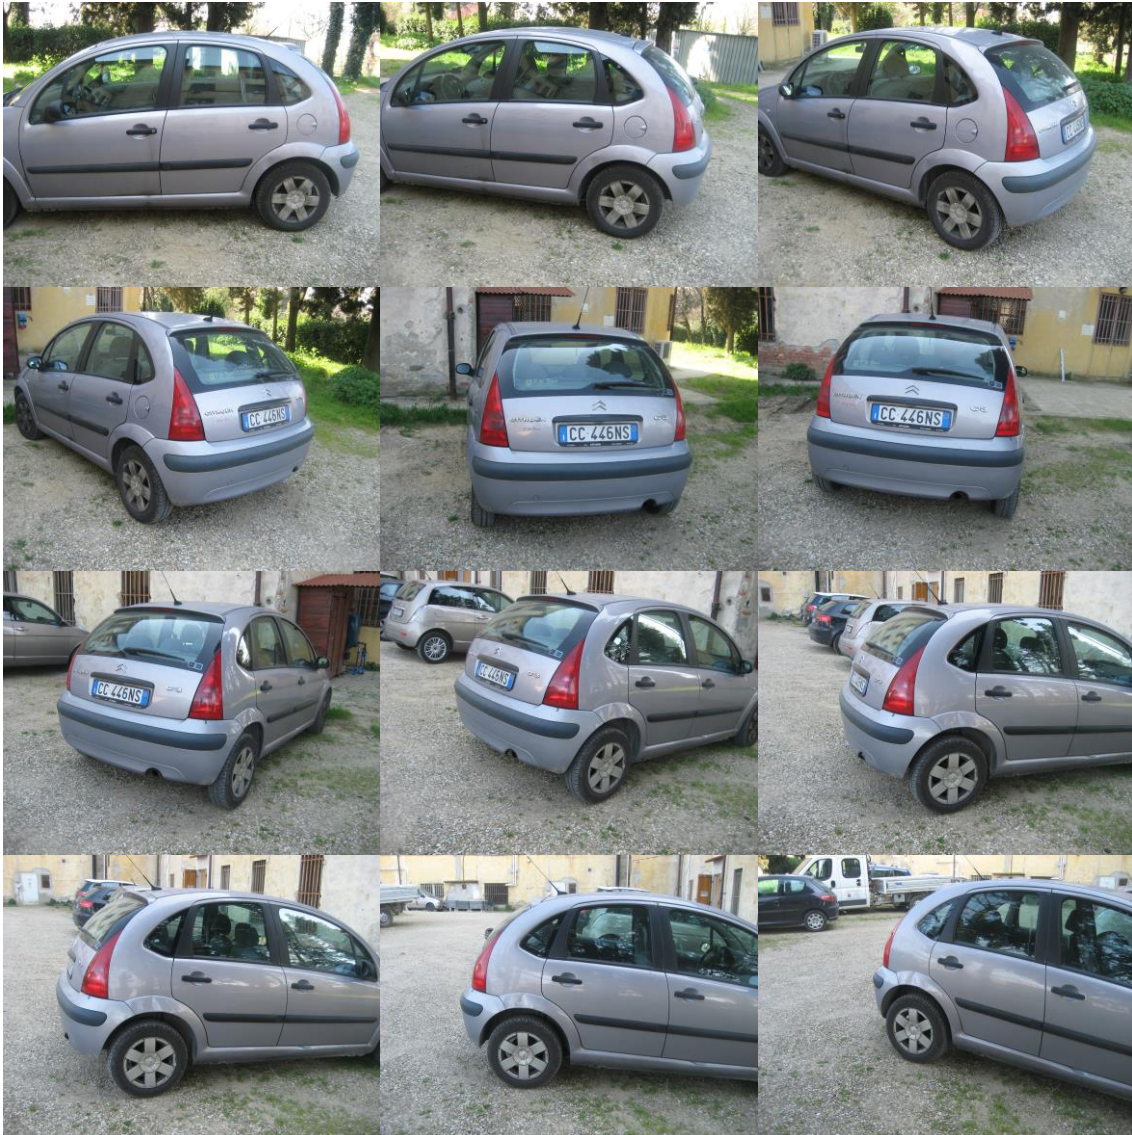
Al fine di predisporre la verifica del funzionamento del Software per la valutazione dell'energia di deformazione tramite procedura fotogrammetrica sono state effettuate alcune fotografie ad un veicolo non deformato nella fattispecie una Citroen C3. Tali fotografie, di cui si riportano a titolo di esempio alcune in figura 1, permettono di ricostruire la parte laterale-posteriore sinistra, la parte posteriore e la parte laterale posteriore destra.

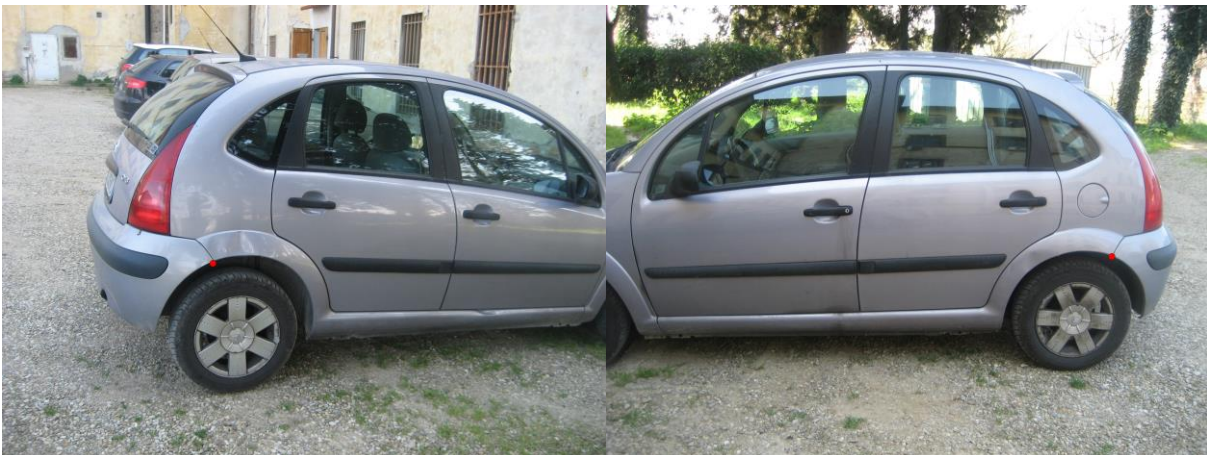
- Sono stati Individuati alla quota del paraurti i punti di inizio e fine del profilo
